## **KONSERWACJA POWOZÓW Z KOLEKCJI MUZEUM W ŁÓWICZU**

Zadanie dofinansowane ze środków Ministra Kultury, Dziedzictwa Narodowego i Sportu w ramach programu *Wspieranie Działań Muzealnych* w kwocie 108 202,00 PLN przy całkowitym koszcie zadania 135 267,64 PLN.

Wykonawca prac: Produkcja i renowacja powozów oraz produkcja, handel i usługi inne Marek Doruch, Niemcza.

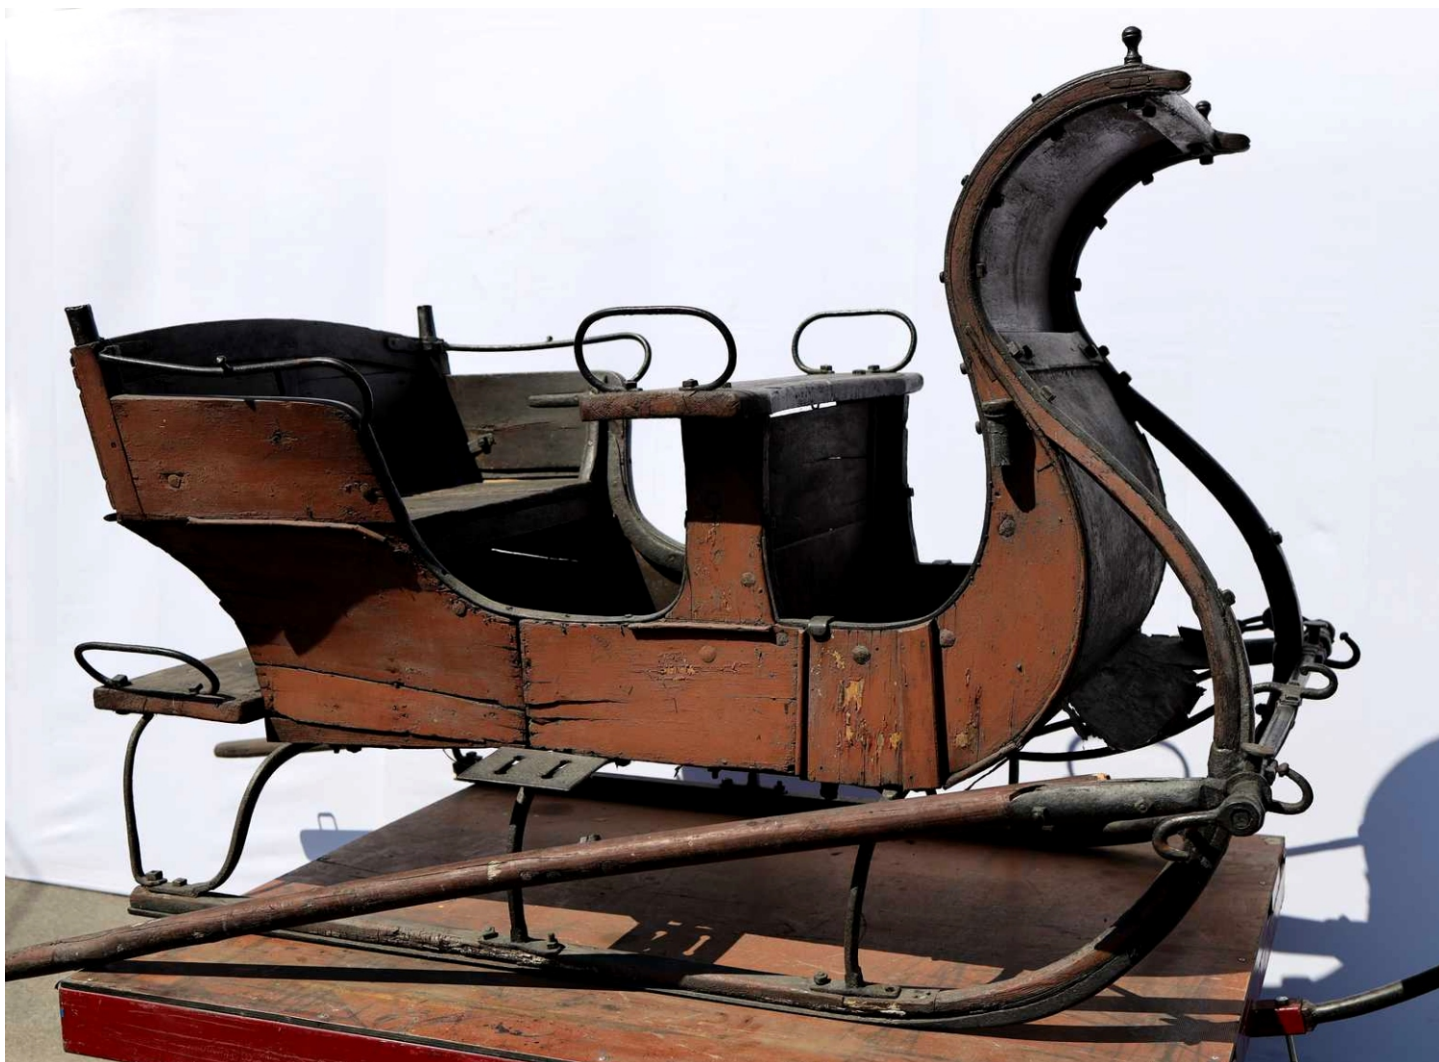
**1. Sanie**, Nr inw. E-4449-MŁ, 1920 r., Łowicz; dar Towarzystwa Przyjaciół Muzeum w Łowiczu.  
Wykonane z drewna liściastego, posiadają drewniane, podkute metalami płozy, wewnątrz znajduje się drewniana ławka dla dwóch osób oraz kozioł przeznaczony dla stangreta z miejscem obok dla pasażera.

Stan przed konserwacją

Zły stan zachowania wymienionych pojazdów wymagał podjęcia działań w celu zatrzymania procesu degradacji. Poddano je gruntownemu oczyszczeniu z kurzu, brudu i zniszczonych warstw malarskich, dezynsekcji, elementy uszkodzone naprawiono lub wymieniono zachowując odzwierciedlenie oryginału, brakujące odtworzono zgodnie z przekazem historycznym, polichromowane pomalowano, metalowe zabezpieczono przeciwkorozyjnie, drewno zaimpregnowano. Dzięki tym działaniom uratowano cenne z punktu widzenia całości zbiorów eksponaty oraz podniesiono ich walory ekspozycyjne.

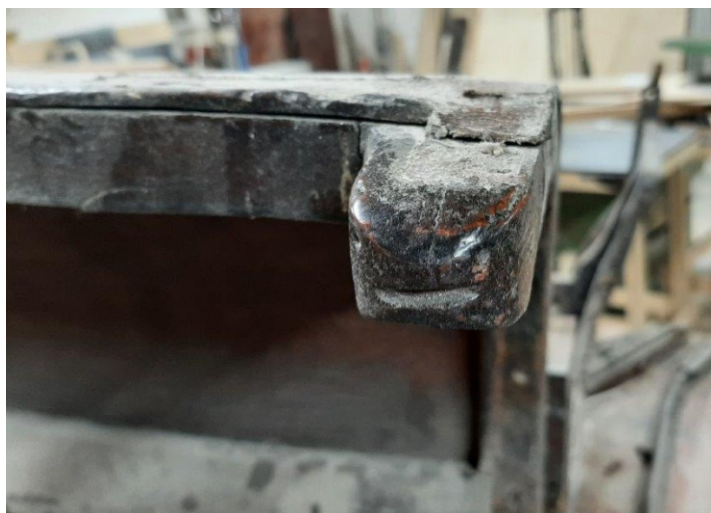
Odtworzenie elementów uszkodzonych według oryginału

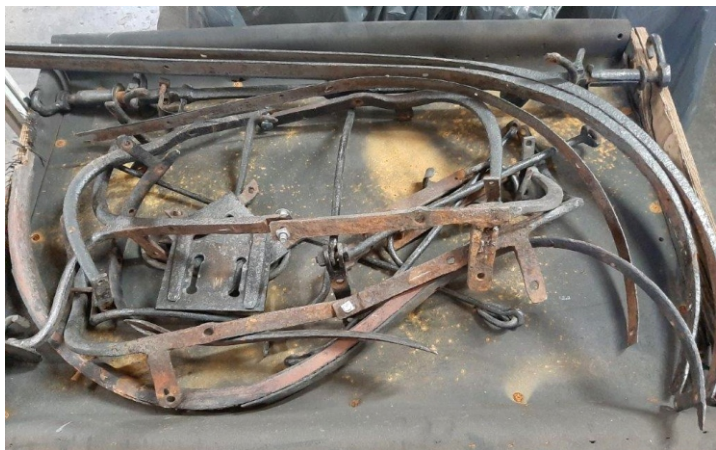
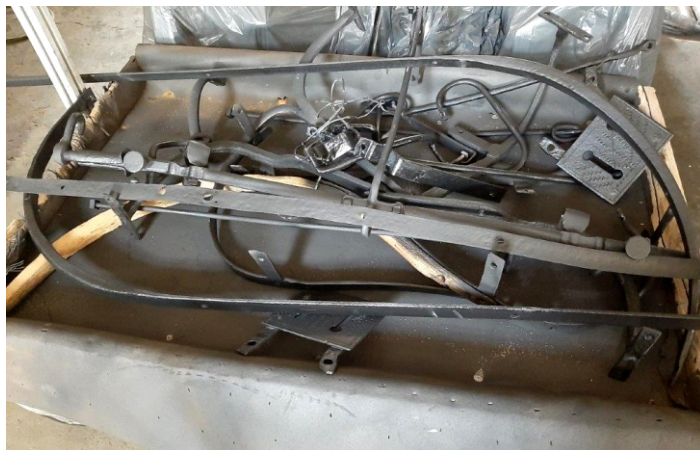
Zdemontowane elementy metalowe przed i po konserwacji

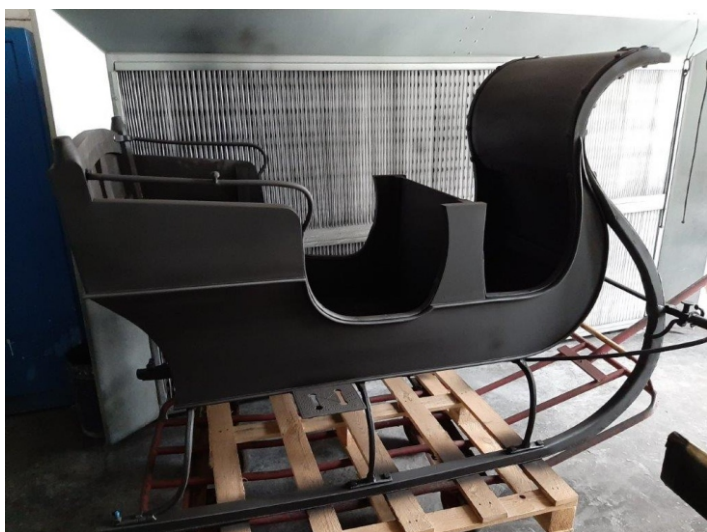
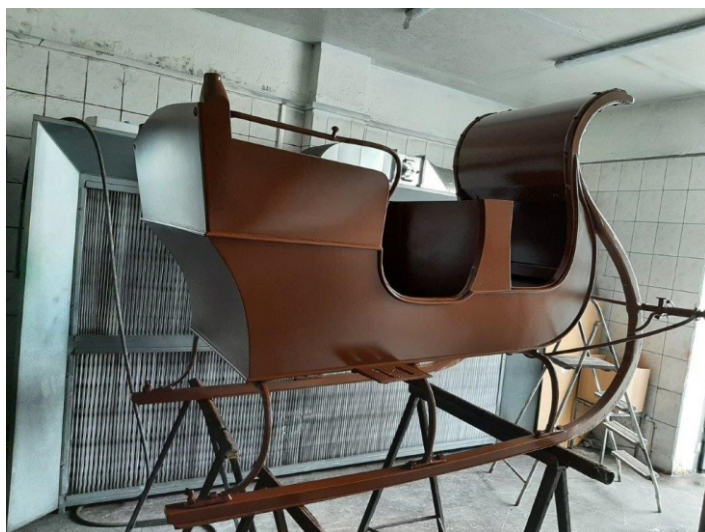
Malowanie skrzyni sań

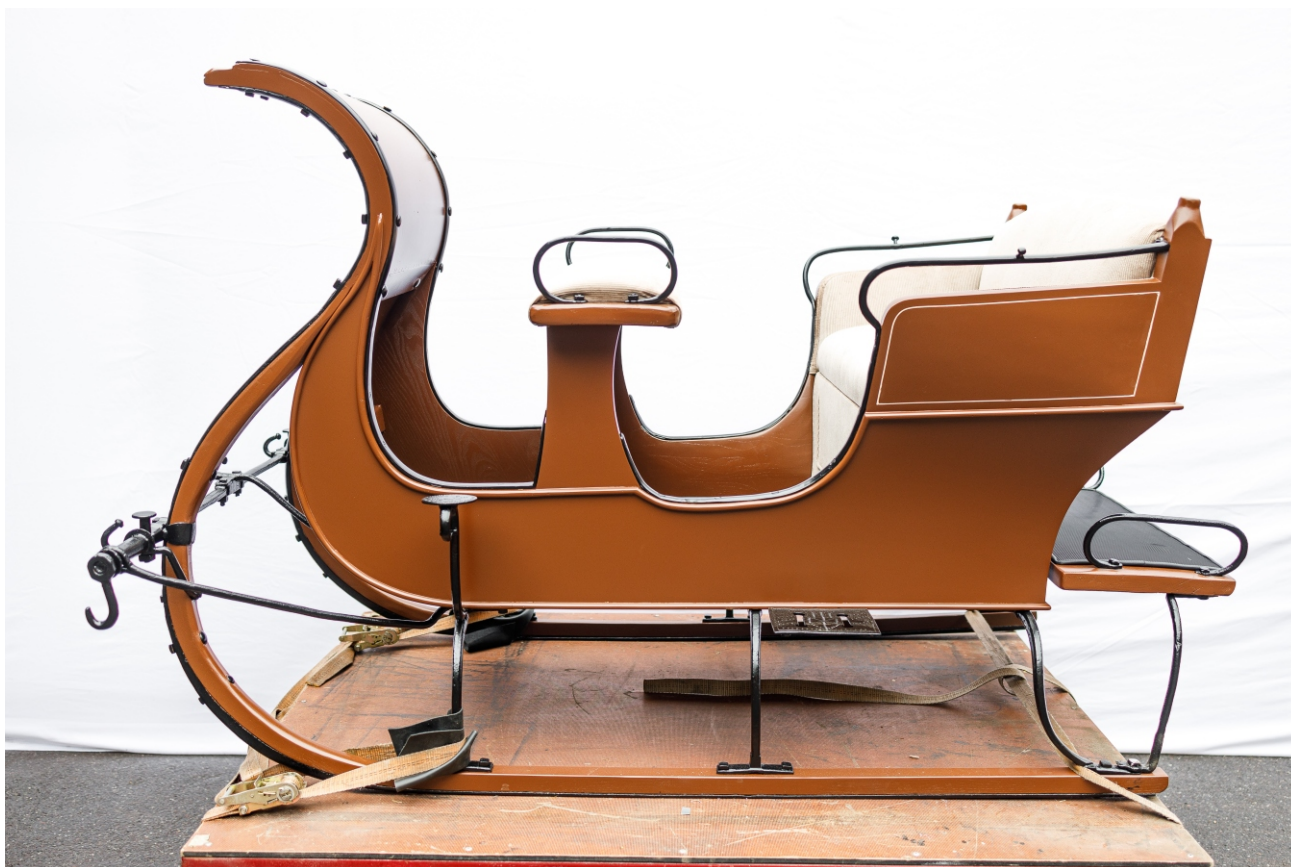
Stan po konserwacji

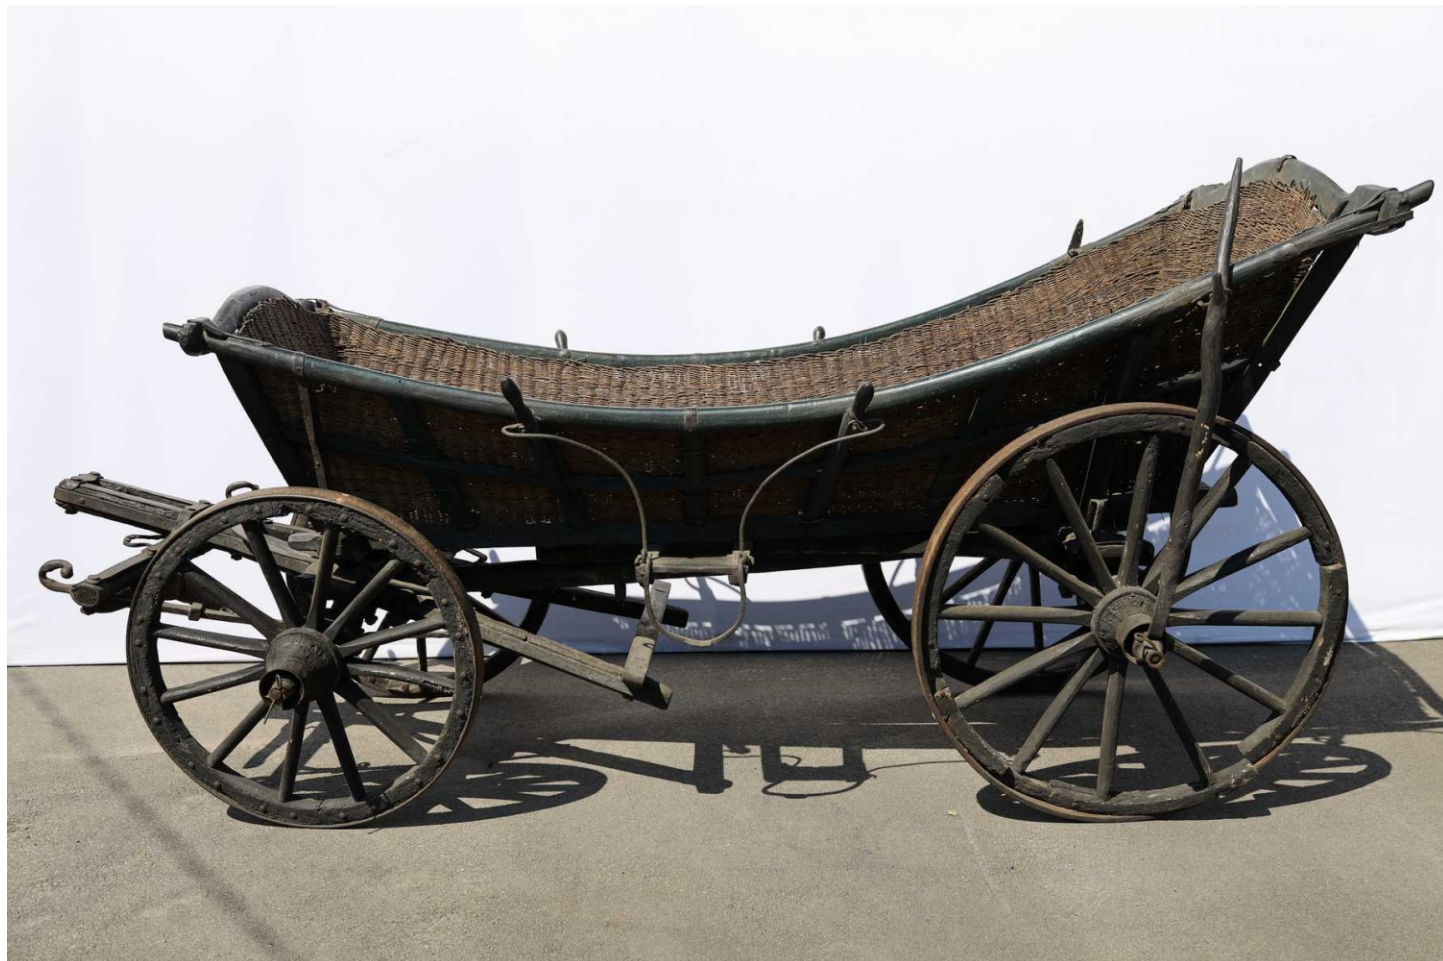
Pojazd konny wykonany z drewna liściastego. Podwozie na resorach. Nadwozie stanowi drewniana skrzynia z wyplecionym z wikliny koszem w kolorze naturalnym. Zachowana jest oryginalna kolorystyka pojazdu (zieleń, czerni).

Stan przed konserwacją

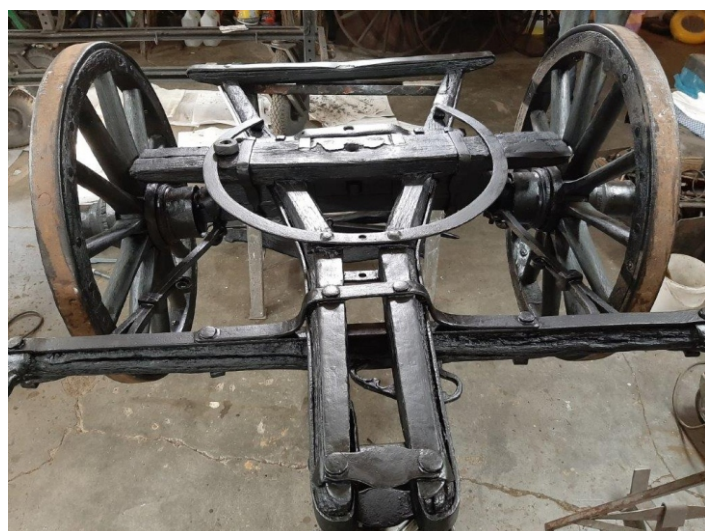
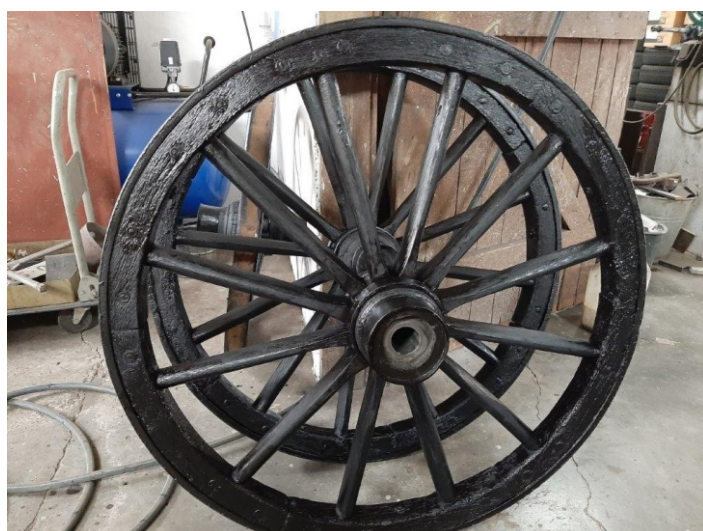
Podwozie i koła w trakcie konserwacji

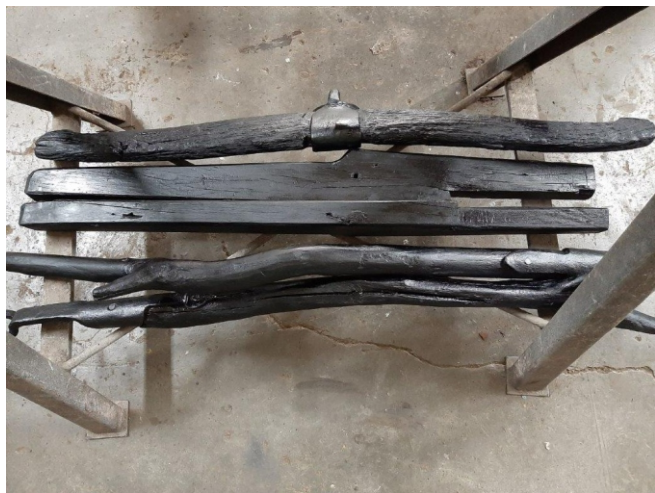
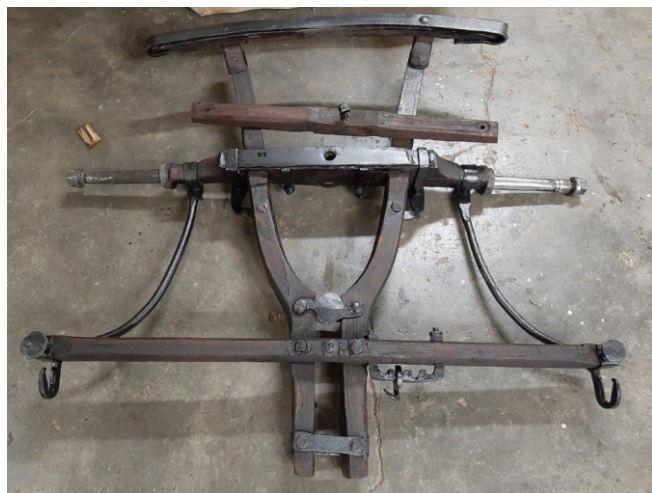
Orczyki, wsporniki skrzyni, elementy podwozia w trakcie konserwacji

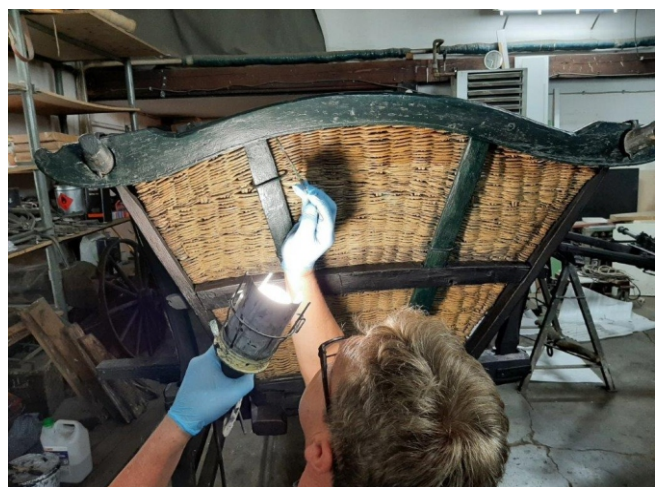
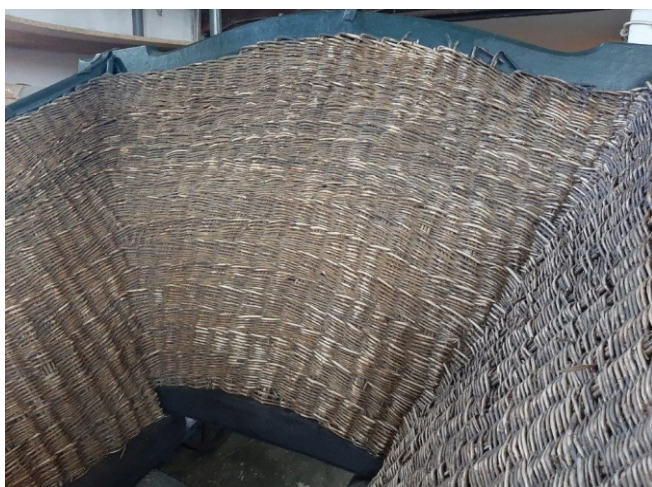
Konserwacja wiklinowego kosza

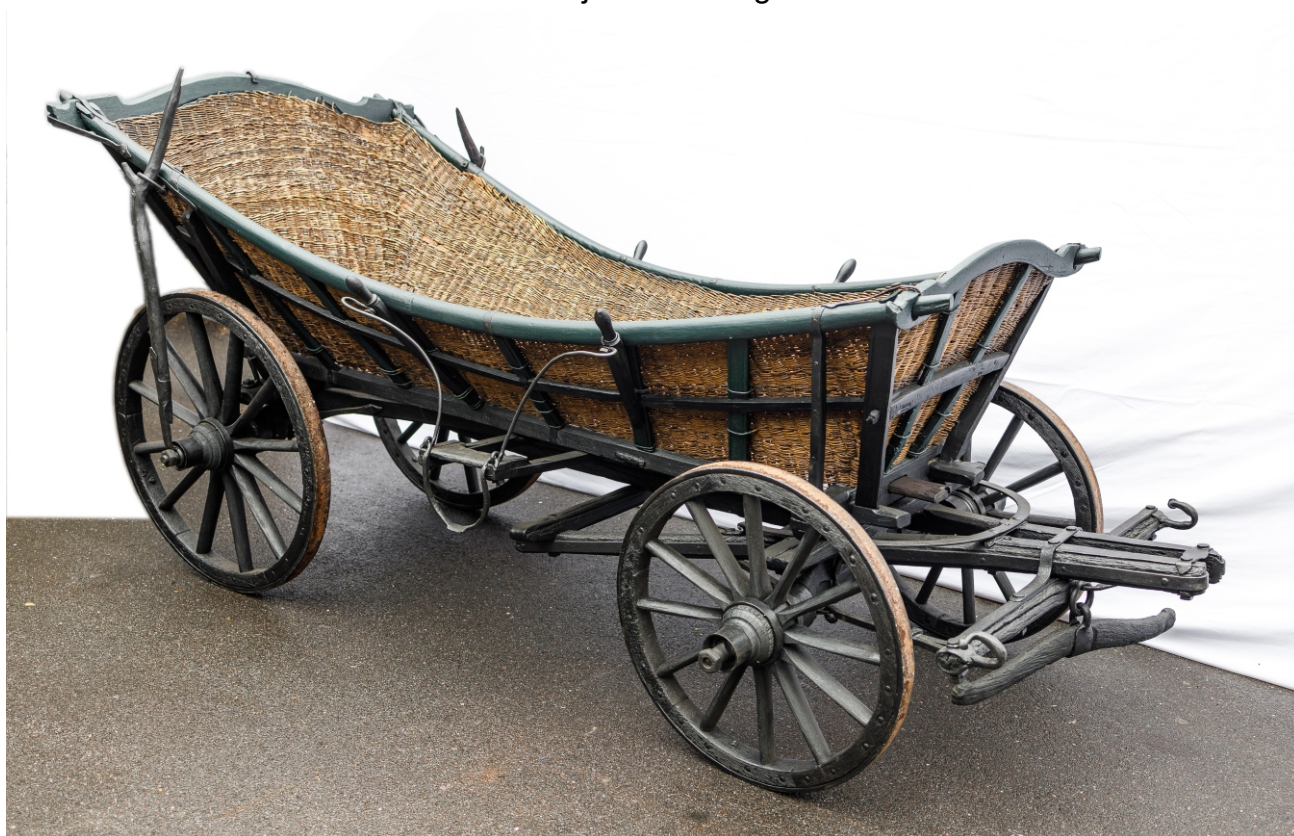
Stan po konserwacji

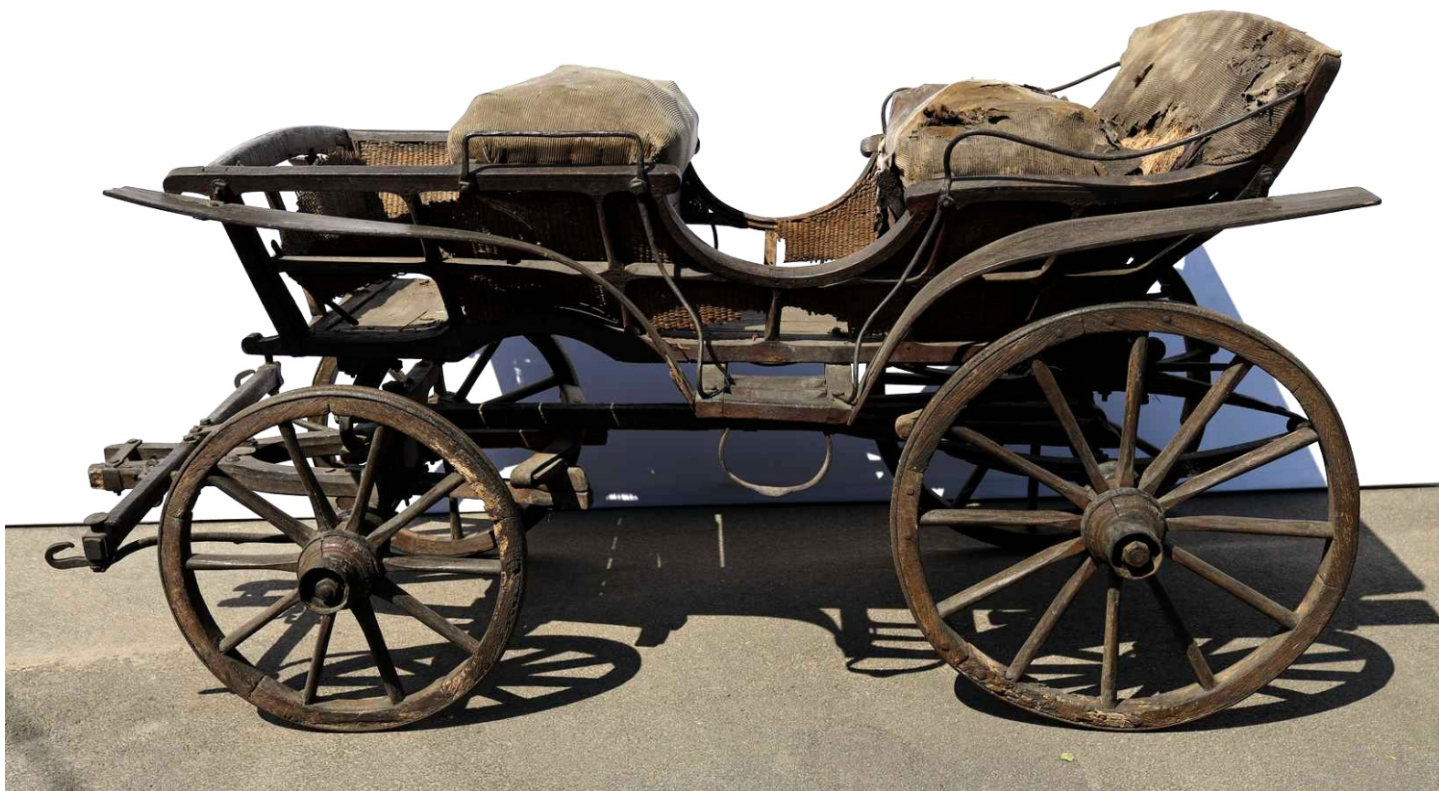
Pojazd konny wykonany z drewna liściastego, podwozie na resorach, na nadwoziu znajduje się drewniana skrzynia z wyplatany koszem. Siedziska tapicerowane tkaniną.

Stan przed konserwacją

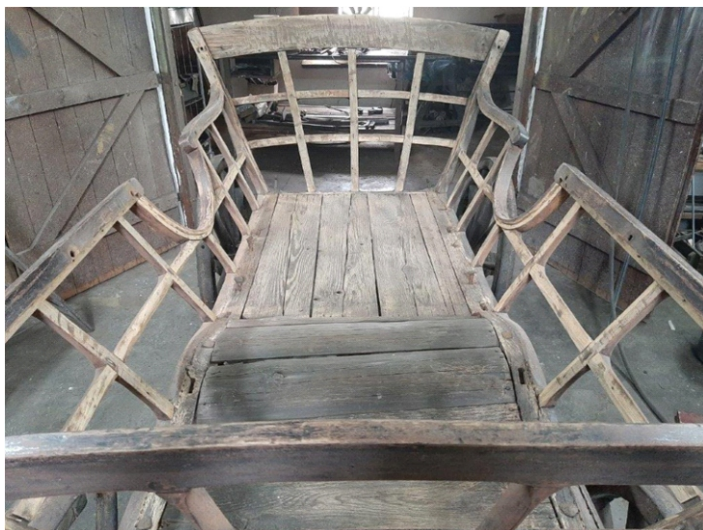
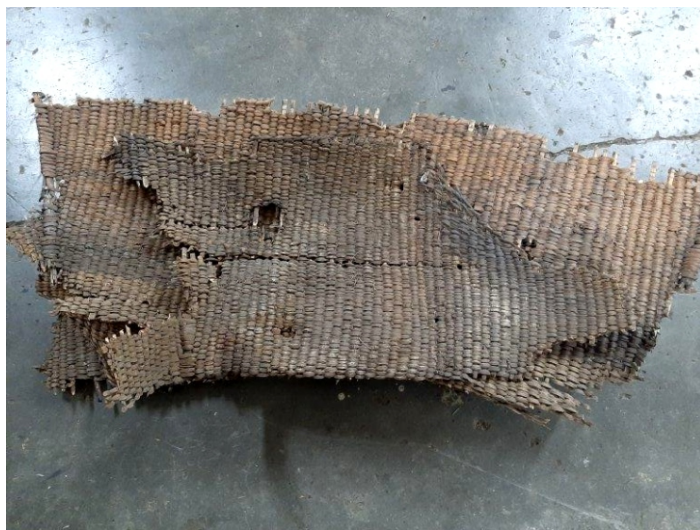
Demontaż plecionki

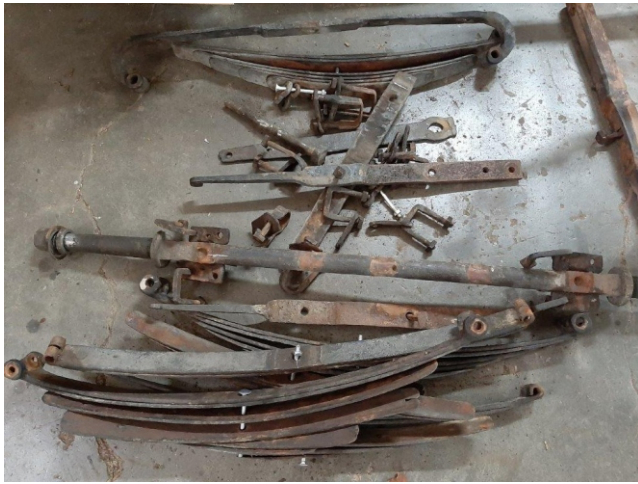
Elementy metalowe po demontażu

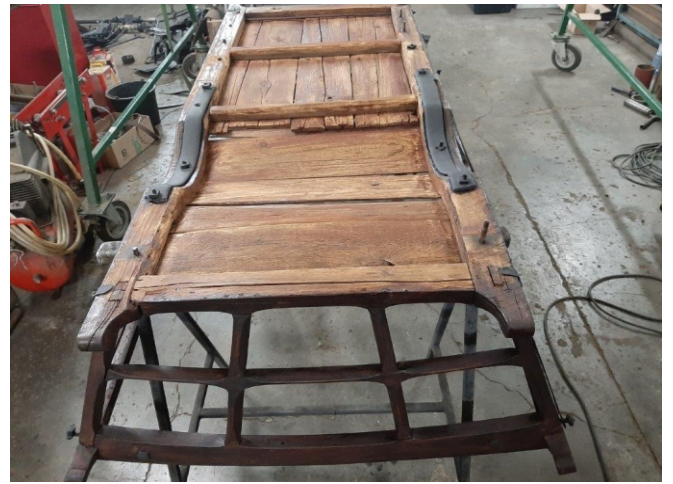
Malowanie elementów drewnianych

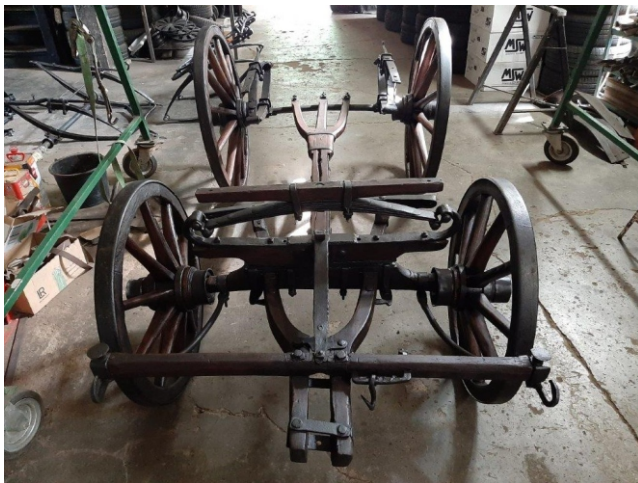
Podwozie po malowaniu

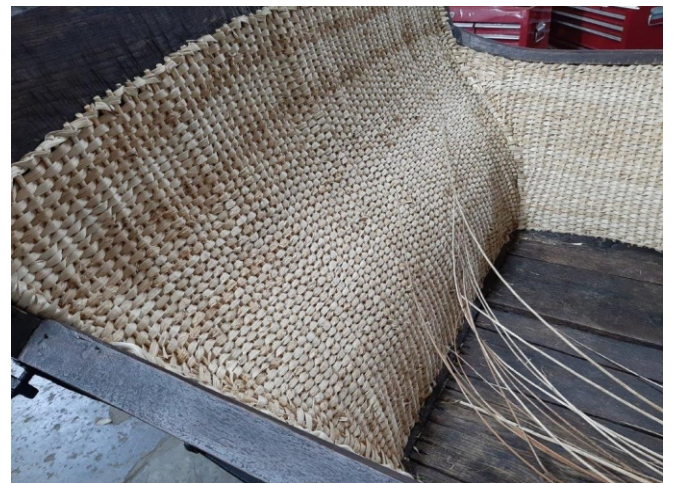
Wyplatanie nowego kosza

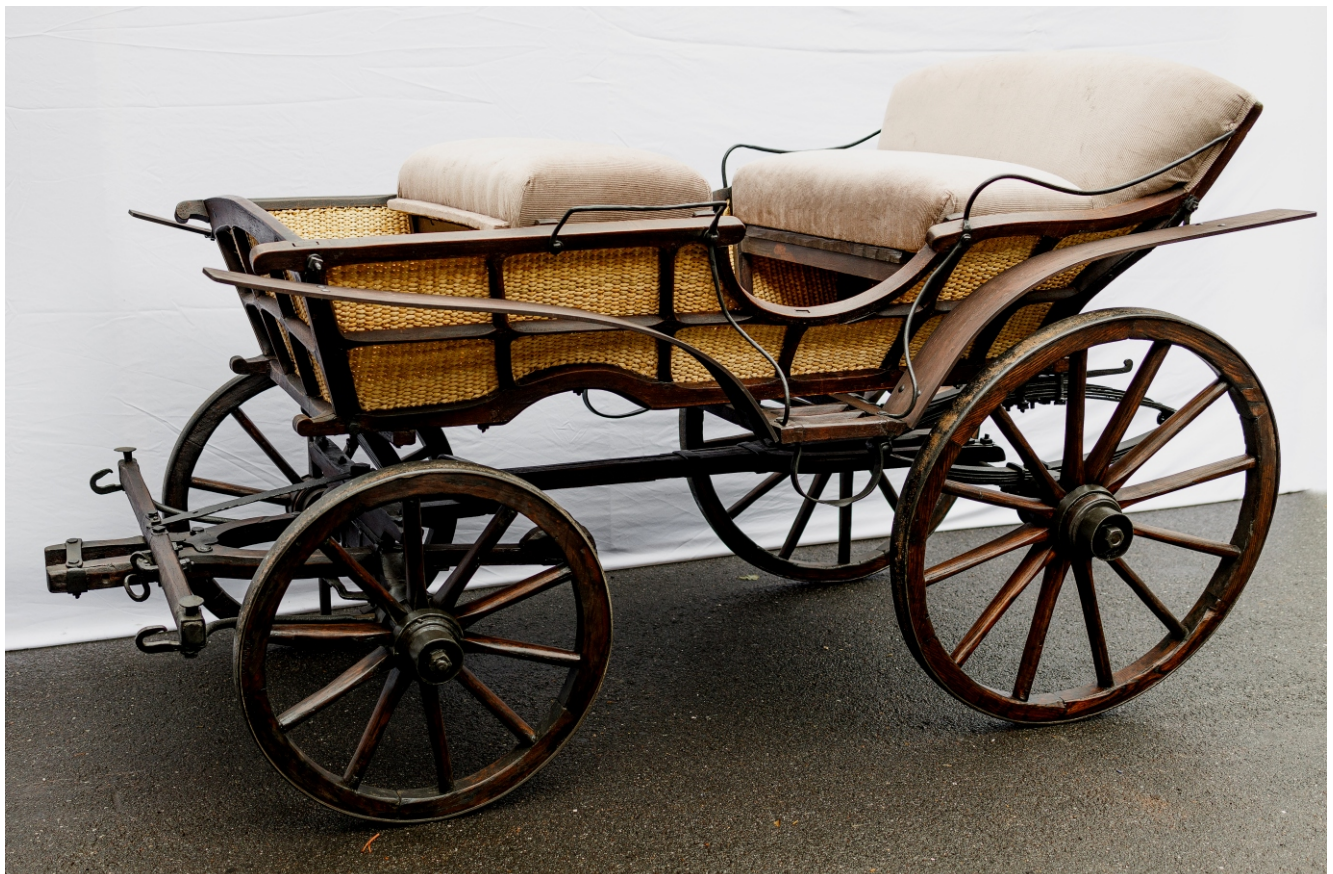
Stan po konserwacji

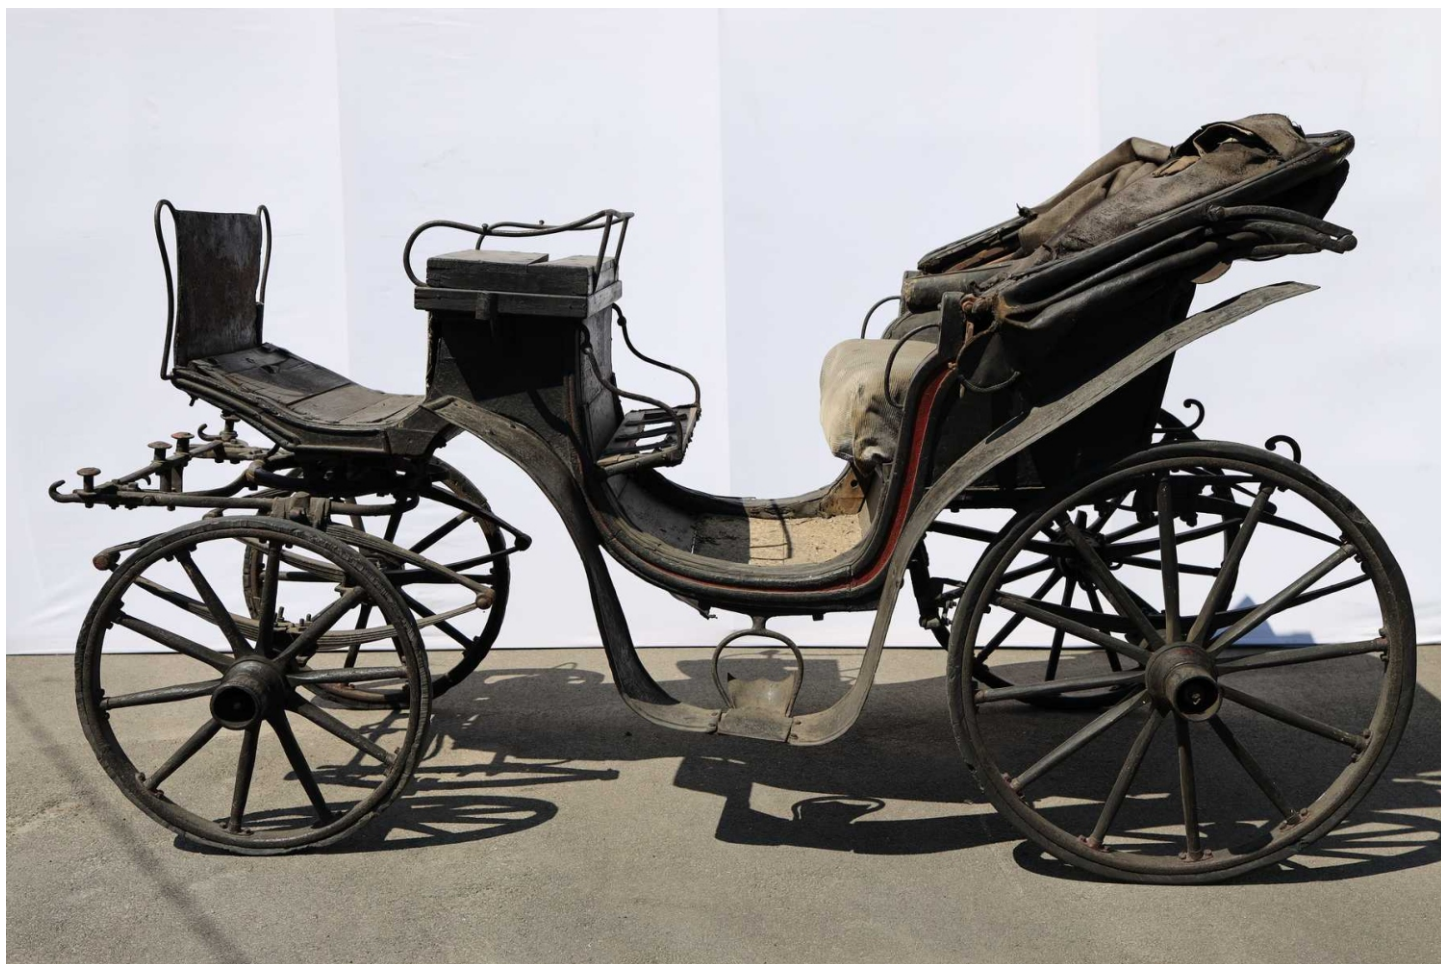
Pojazd konny wykonany z drewna liściastego. Podwozie na resorach. Z przodu nadwozia znajduje się wysoki koziół, za którym zawieszona jest ławeczka. Z tyłu obudowane tapicerowane siedzisko, przysłonięte składanym daszkiem ze skóry.

Stan przed konserwacją

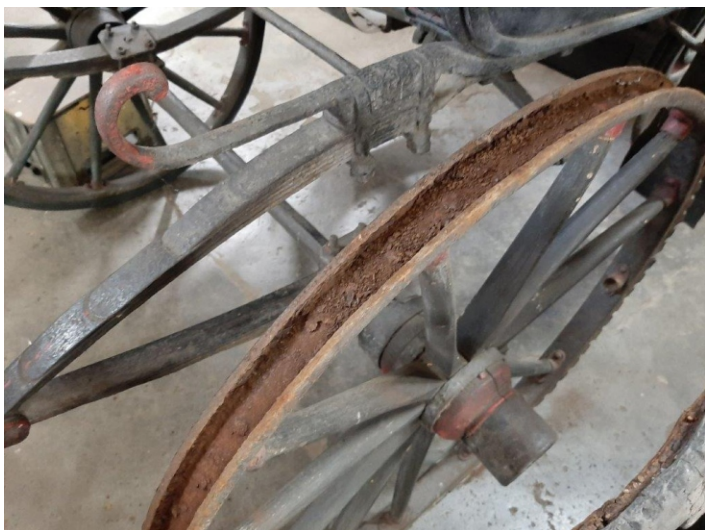
Koła po demontażu ogumienia

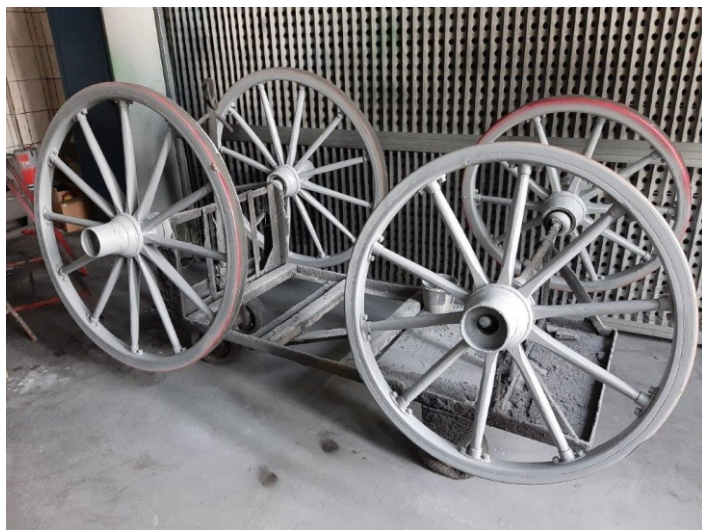
Koła po wyczyszczeniu i ogumowaniu

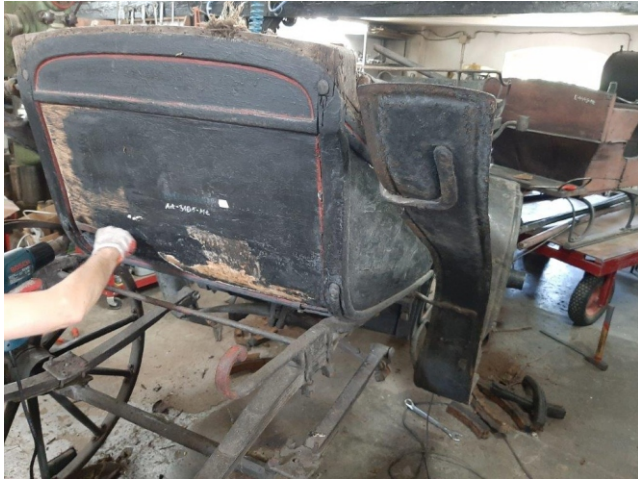
Usuwanie starej powłoki malarskiej

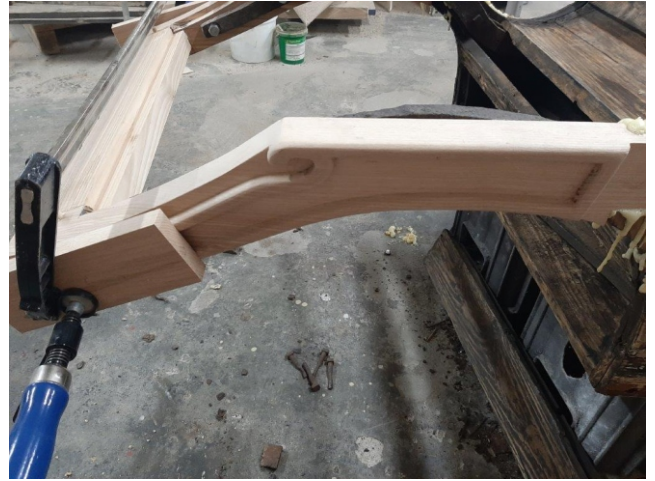
Wymiana zniszczonych elementów drewnianych

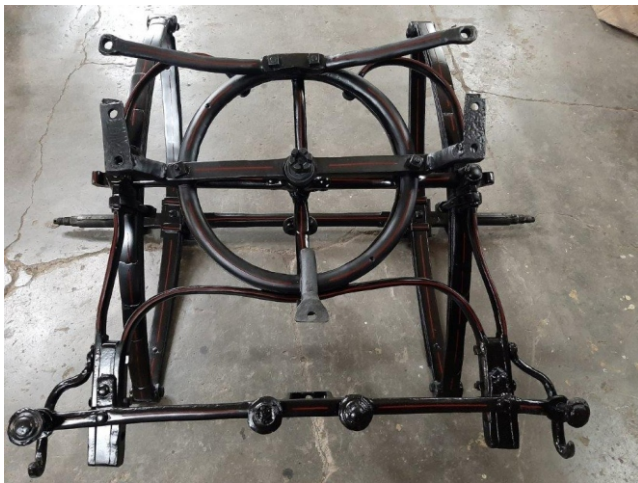
Liniowanie podwozia

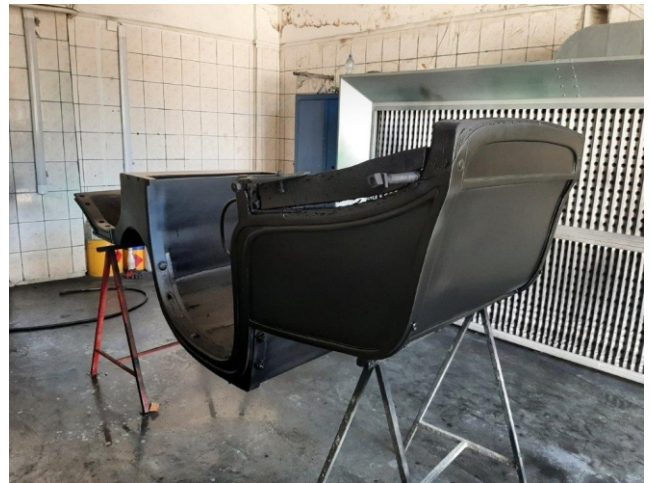
Malowanie skrzyni

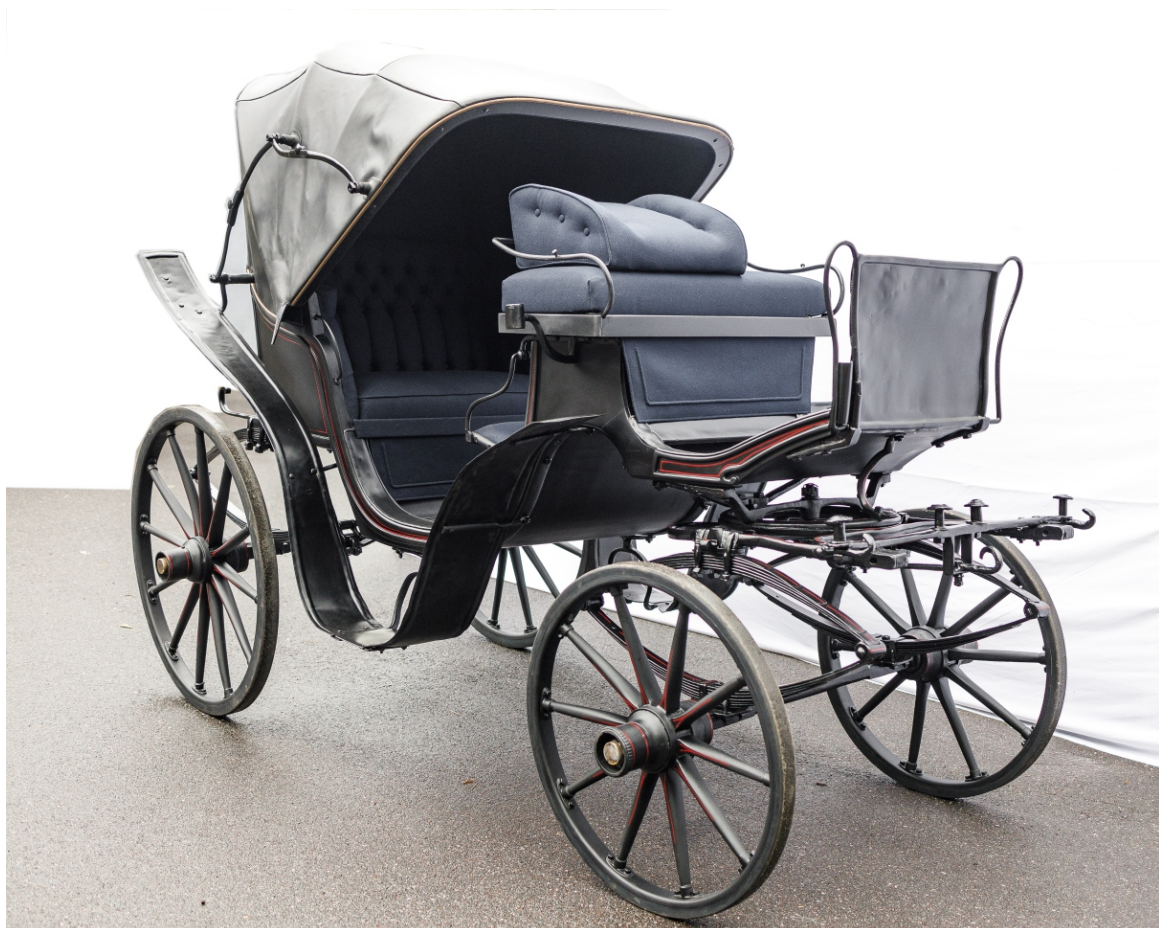
Stan po konserwacji
