## **KONSERWACJA POWOZÓW Z KOLEKCJI MUZEUM W ŁÓWICZU**

Zadanie dofinansowane ze środków Ministra Kultury, Dziedzictwa Narodowego i Sportu w ramach programu *Wspieranie Działań Muzealnych* w kwocie 108 202,00 PLN przy całkowitym koszcie zadania 135 271,00 PLN.

Wykonawca prac: Produkcja i renowacja powozów oraz produkcja, handel i usługi inne Marek Doruch, Niemcza.

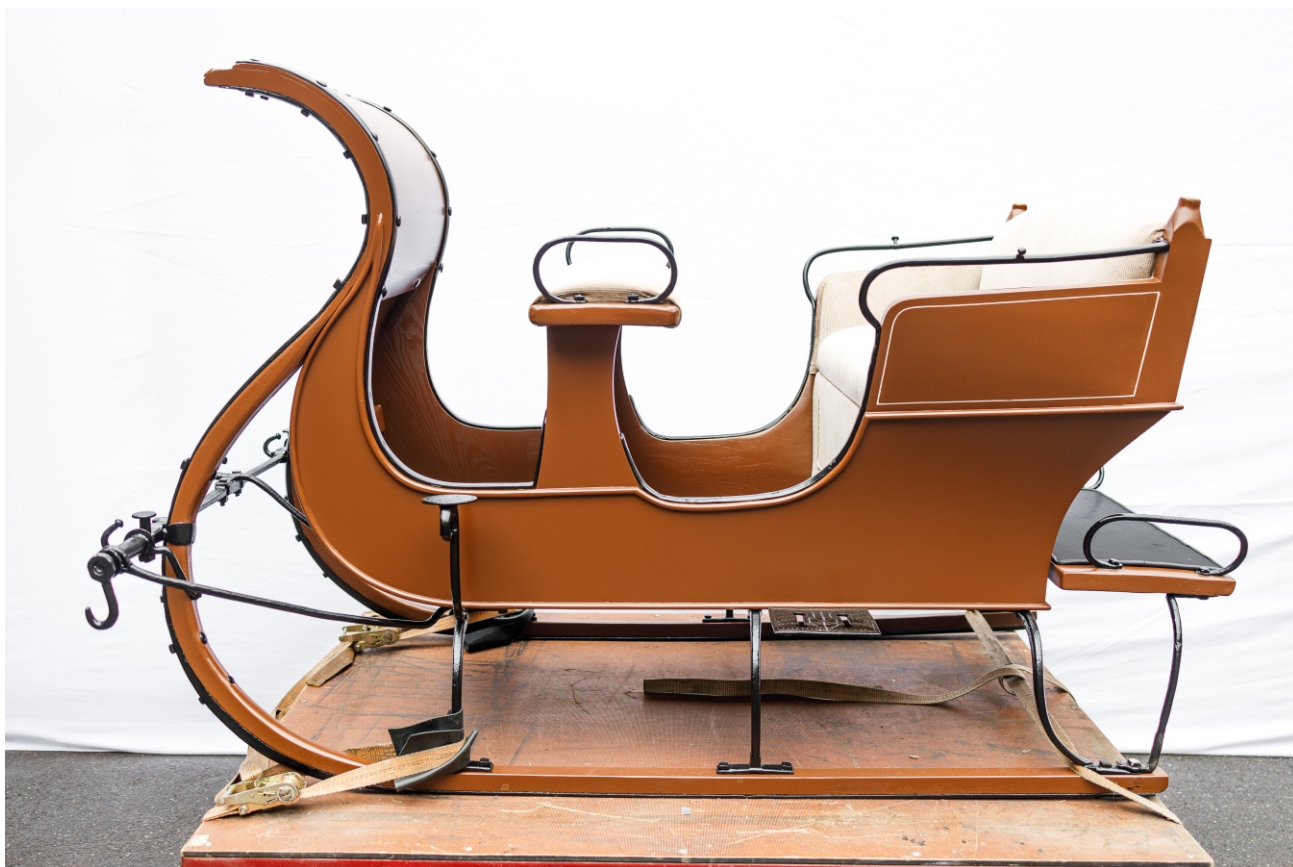
Stan po konserwacji

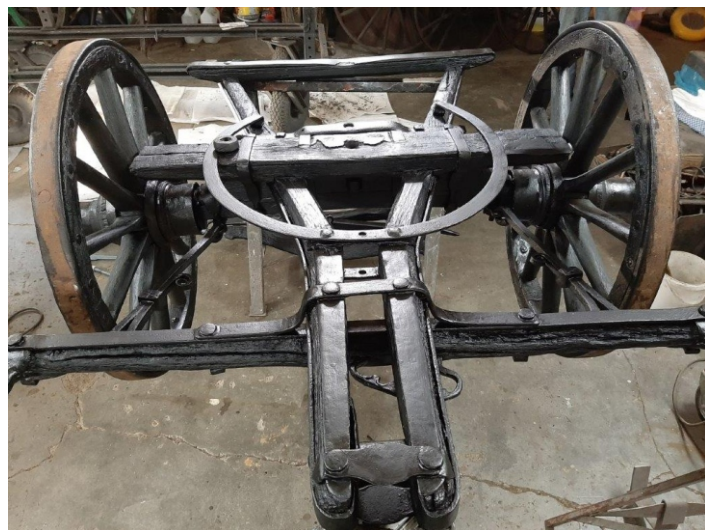
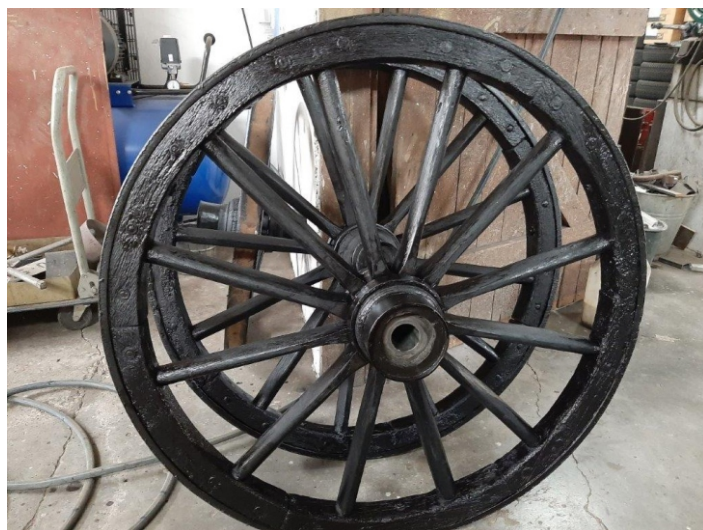
Podwozie i koła w trakcie konserwacji

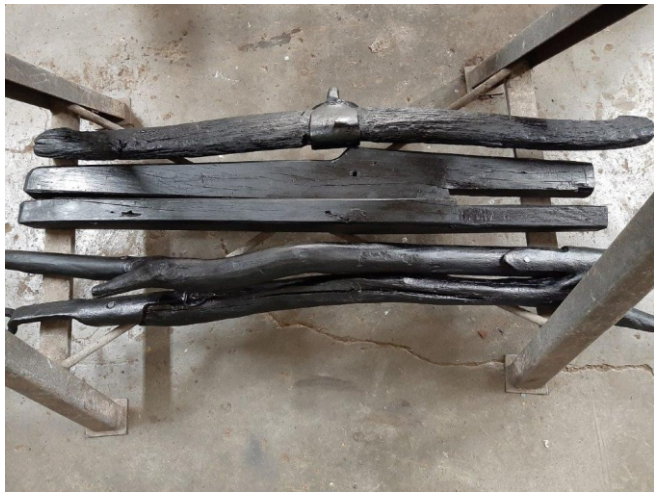
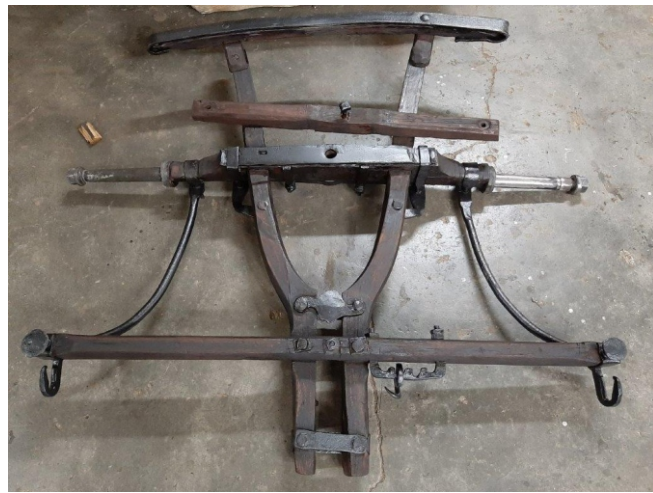
Orczyki, wsporniki skrzyni, elementy podwozia w trakcie konserwacji

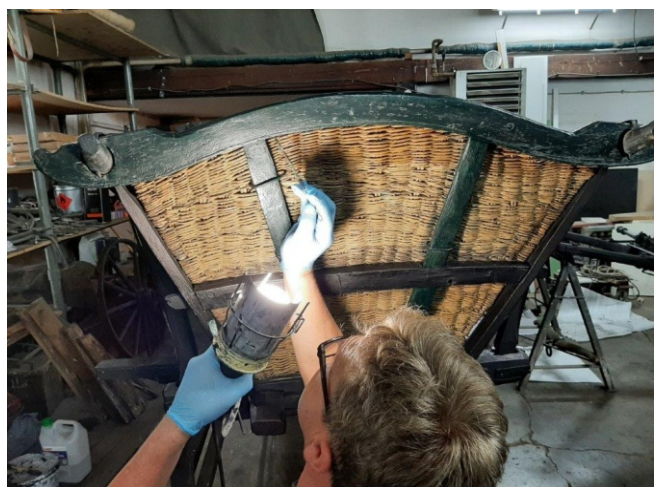
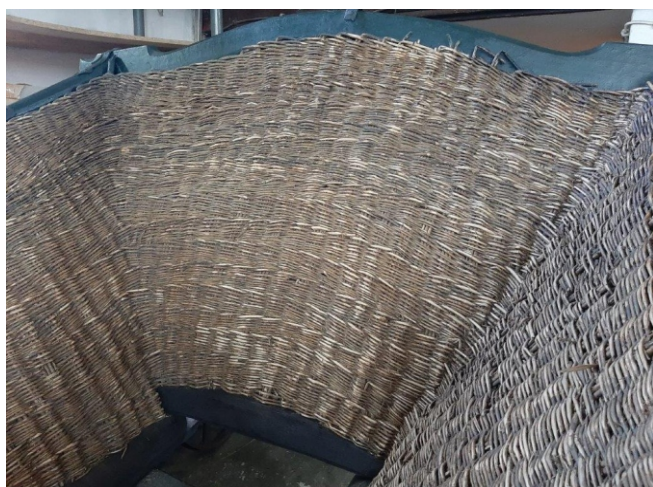
Konserwacja wiklinowego kosza

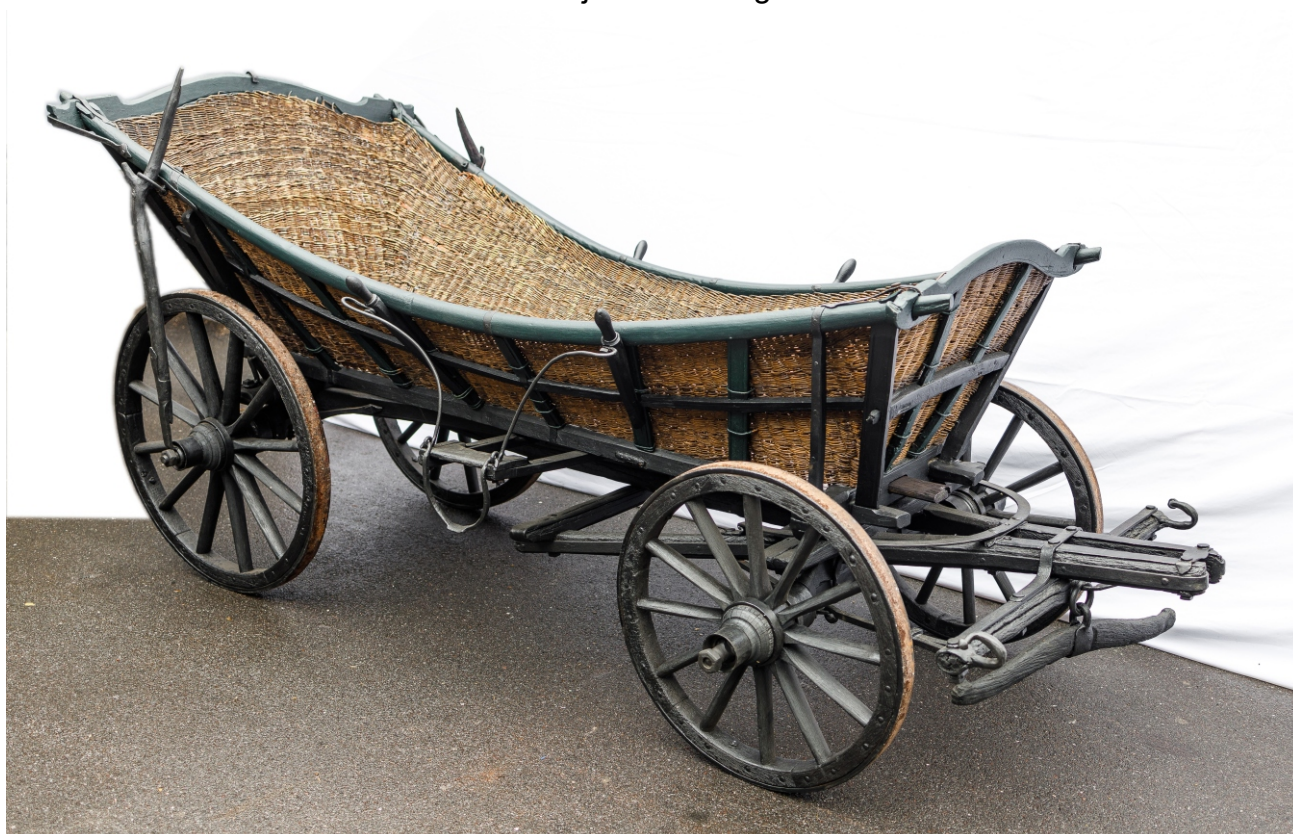
Stan po konserwacji

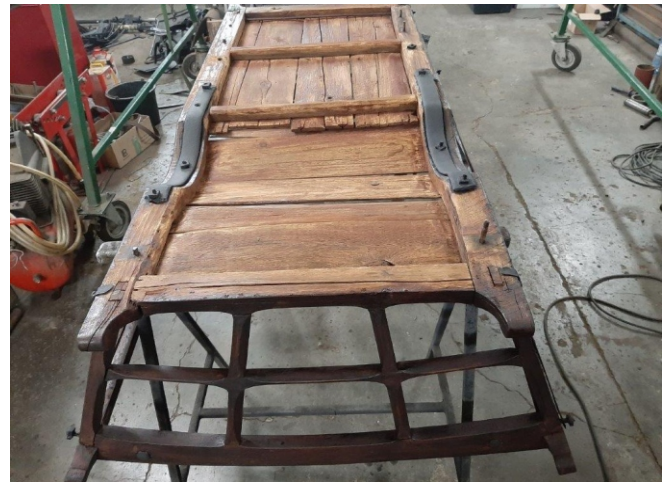
Malowanie elementów drewnianych

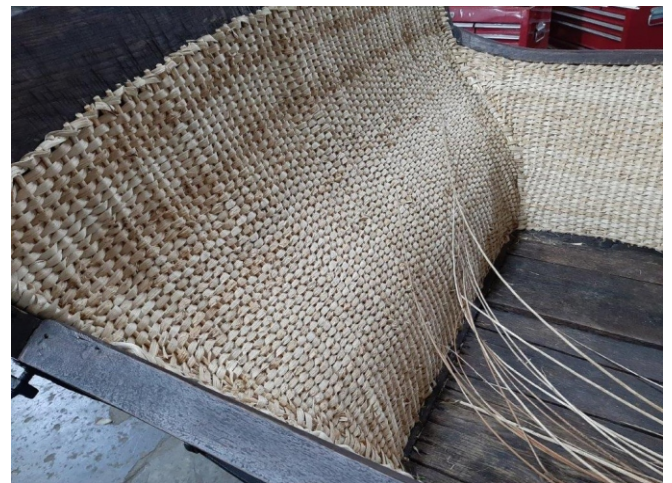
Wyplatanie nowego kosza

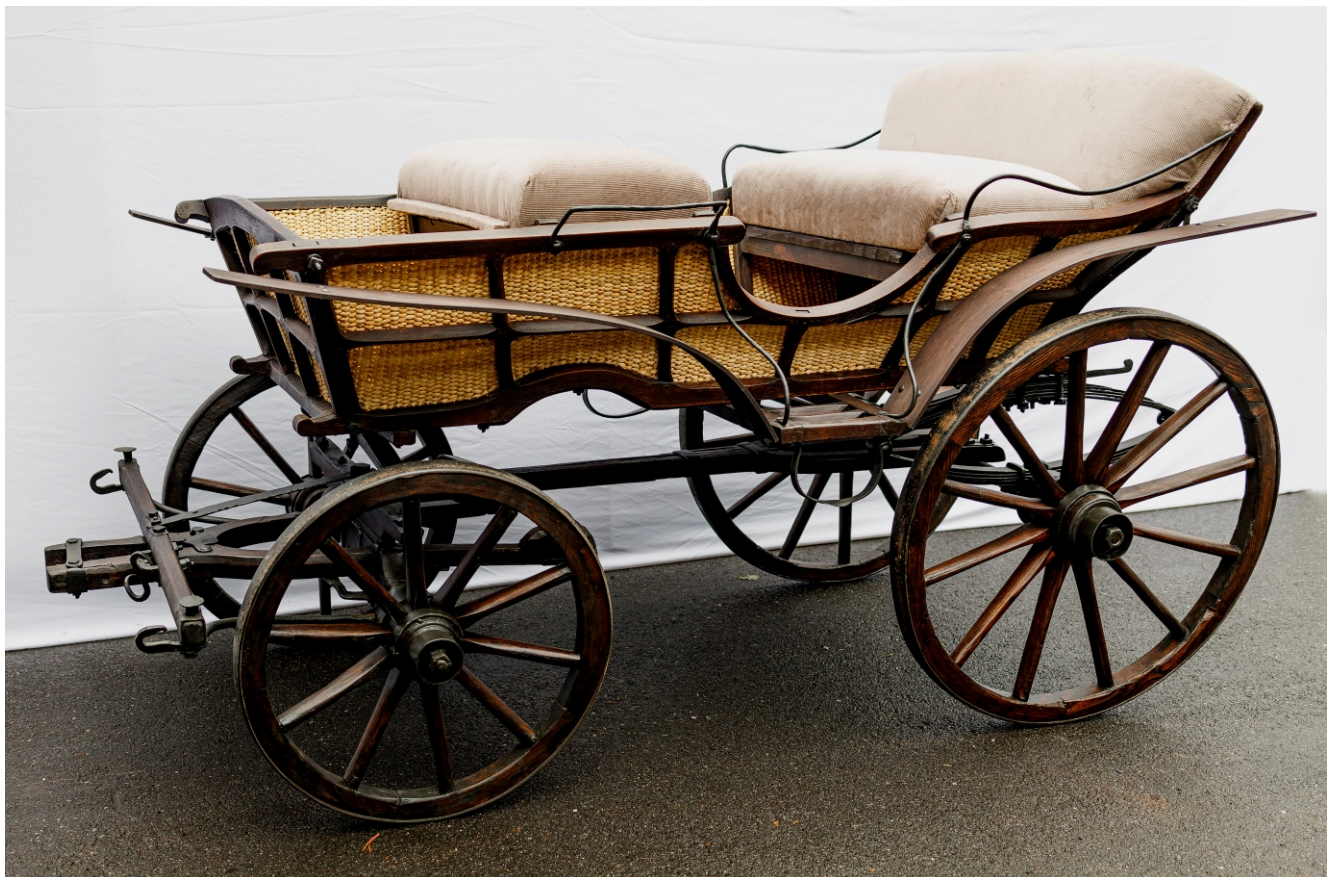
Stan po konserwacji
